NIEDERSCHRIFT

über die
Sitzung des Gemeinderates Weitramsdorf

TOP 2 Vorstellung der Ergebnisse der Brückenprüfungen 2020

Brückenprüfung

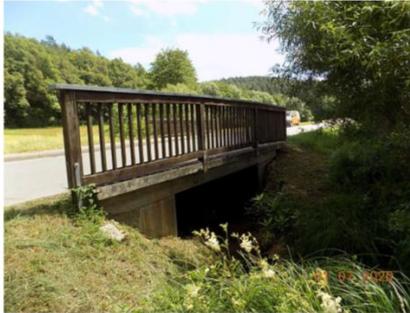
Bauwerksname **Brücke über den Mühlgraben(GVS Weitr.-Schlettach)**
 Teilbauwerksname **Brücke über den Mühlgraben**
 Kreis **Landkreis Coburg**
 Ort **Weitramsdorf**
 Bauwerksrichtung **Weitramsdorf - Schlettach**
 Bauwerksart **Plattenbrücke**
 Tragfähigkeit
 Baujahr Überbau **1957** Baujahr Unterbau **1957**

Zustandsnote: 2,9

[22] Platte, Tragbewehrung, An einigen Bauteilen, Verrostet mit Querschnittsschwächung, Unterseite, 2 0 3
 Tragbewehrung BK I, latheoige Lage verrostet, mit Blattrost und einsetzender Querschnittsminderung;
 verstärkt in Überbauandbereich, Maßnahme [1]

2020_H_ÜBERBAU_BEWEHRUNG_VERROSTET MIT QUERSCHNITTSCHWÄCHUNG

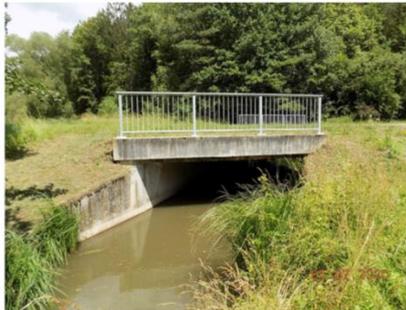
Bauwerksname **Brücke über den Mühlgraben(GVS Weitr.-Schlettach)**
 Teilbauwerksname **Brücke über den Mühlgraben**
 Kreis
 Ort **Weitramsdorf**
 Bauwerksrichtung **Weitramsdorf - Schlettach**
 Bauwerksart **Brücke als geschlossener Rahmen**
 Tragfähigkeit
 Baujahr Überbau **1989** Baujahr Unterbau **1989**

Zustandsnote: 2,7

Der Mangel/Schaden beeinträchtigt die Verkehrssicherheit; die Verkehrssicherheit ist nicht mehr voll gegeben. Schadensbeseitigung oder Warnhinweis kurzfristig erforderlich. Wegen Schäden an folgenden Bauteilen:
 - Schutzeinrichtungen am Fahrbahnrand

Der Mangel/Schaden beeinträchtigt die Dauerhaftigkeit des Bauteils und führt mittelfristig zur Beeinträchtigung der Dauerhaftigkeit des Bauwerks. Eine Schadensausbreitung oder Folgeschädigung anderer Bauteile ist zu erwarten. Schadensbeseitigung kurzfristig erforderlich.

Wegen Schäden an folgenden Bauteilen:
 - Rahmenriegel

Art der Leistung **Einbau / Erneuerung Schutzplanken (lfd m Schutzplanke -G-)**
 Menge **300** Geschätzte Kosten **24.000 EURO**
 Dauer der Maßnahme **15 Tage** Ausführungsjahr
 Dringlichkeit **Kurzfristig**
 Maßnahmenfixierung **Keine Maßnahme festgelegt**
 Projektbezeichnung
 Bemerkung
 Zugeordnete Schäden:
 {12}

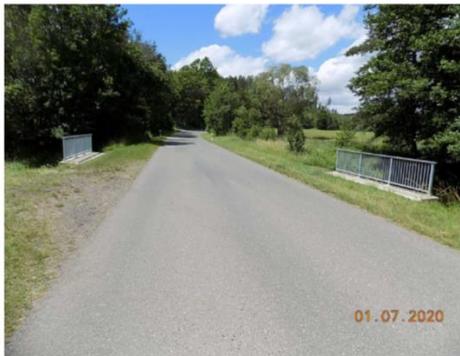
2020_H_FAHRBAHN_SCHUTZEINRICHTUNGEN AM FAHRBAHNRAND FEHLEN

{12} Schutzeinrichtungen am Fahrbahnrand, Gesamtes Bauteil, Fehlt, Längs durchgehend, Beidseitig, Maßnahme {1}

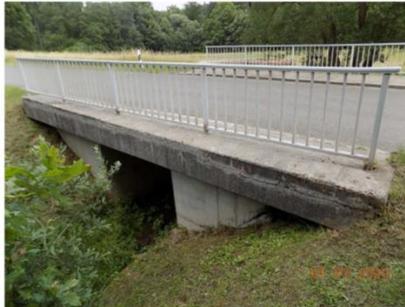
Bauwerksname **Brücke über den Schlettacher Dorfteich-Ablauf**
 Teilbauwerksname **Brücke über den Schlettacher Dorfteich- Ablauf**
 Kreis
 Ort **Schlettach**
 Bauwerksrichtung **Weitramsdorf - Schlettach**
 Bauwerksart **Plattenbrücke**
 Tragfähigkeit
 Baujahr Überbau **1984** Baujahr Unterbau **1984**

Zustandsnote: 2,8

| [20] Füllstabgeländer ohne Seil, Aluminium, Bereichsweise, Anprallschaden, Beidseitig, Geländer nicht im Lot, Maßnahme [4] | 0 | 1 | 1 |

2020_H_GELÄNDER_ANPRALLSCHADEN_VERFORMT

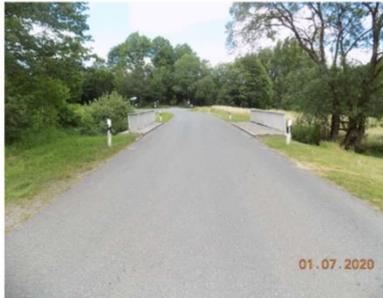
2020_H_FAHRBAHNRAND_KEINE SCHUTZEINRICHTUNG VORHANDEN

[4] Schutzeinrichtungen am Fahrbahnrand, Gesamtes Bauteil, Fehlt, Längs durchgehend, Beidseitig, Maßnahme [1] 0 3 0

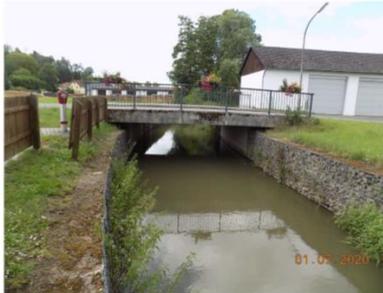
Bauwerksname **Tambachbrücke in Neudorf**
 Teilbauwerksname **Tambachbrücke in Neudorf**
 Kreis
 Ort **Neudorf**
 Bauwerksrichtung
 Bauwerksart **Plattenbalkenbrücke, Trägerrostbrücke**
 Tragfähigkeit
 Baujahr Überbau **1949** Baujahr Unterbau **1949**

Zustandsnote: 2,0

Der Mangel Schaden beeinträchtigt geringfügig die Verkehrssicherheit; die Verkehrssicherheit ist jedoch noch gegeben. Schadensbeseitigung oder Warnhinweis erforderlich. Wegen Schäden an folgenden Bauteilen:
 - Belagsstreppe

Der Mangel Schaden beeinträchtigt die Dauerhaftigkeit des Bauteils und kann langfristig auch zur Beeinträchtigung der Dauerhaftigkeit des Bauwerks führen. Die Schadensausbreitung oder Folgeschädigung anderer Bauteile kann nicht ausgeschlossen werden. Schadensbeseitigung mittelfristig erforderlich. Wegen Schäden an folgenden Bauteilen:
 - Fahrbahnbelag

Art der Leistung **Erneuerung / Instandsetzung des Rad- / Gehwegbelages (m² Instands-f - A-)**
 Menge **4** Geschätzte Kosten **800 EURO**
 Dauer der Maßnahme Ausführungsjahr
 Dringlichkeit **Mittelfristig**
 Maßnahmenfixierung **Keine Maßnahme festgelegt**
 Projektbezeichnung
 Bemerkung **Gebahn und Borde anheben:**
 Zugeordnete Schäden:
 [3]

Art der Leistung **Instandsetzung von Belagsfugen (lfd m - A-)**
 Menge **20** Geschätzte Kosten **300 EURO**
 Dauer der Maßnahme Ausführungsjahr
 Dringlichkeit **Mittelfristig**
 Maßnahmenfixierung **Keine Maßnahme festgelegt**
 Projektbezeichnung
 Bemerkung
 Zugeordnete Schäden:
 [2], [7]

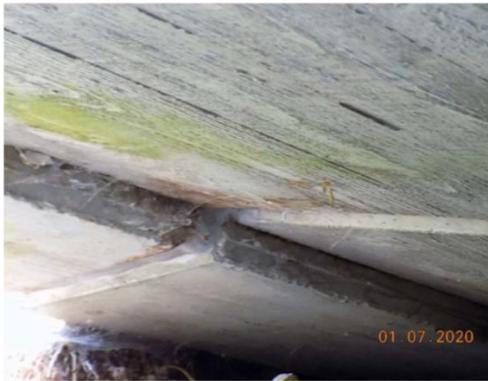
2020_H_KRAGARM_ROSTFAHNE UND BEMOOST_HINTEN LINKS

[11] Eine Stelle, Rostfahne, Hinten am Bauwerk, Links, und bemoost, im Flügelbereich

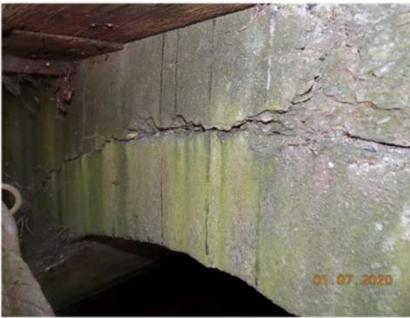
2020_H_STIRNWAND_RINGRISS UND ABPLATZUNGEN_RECHTS

[10] ... Betonoberfläche, Stellenweise, Ringriss mit Wasseraustritt, Rechts, Oben, Ringriss zwischen Gewölbebeton und aufgesetzter Stimmwand; Stimmwandfläche rissig mit Abplatzungen, Maßnahme

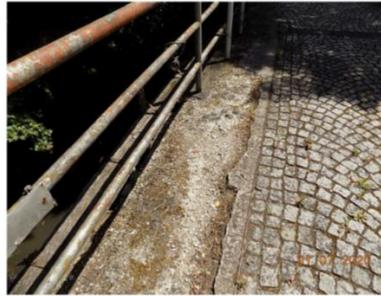
2020_H_STIRNMAUERGESIMS_ABPLATZUNG_RECHTS

[11] StirnmauerGESIMS / Abdeckung, Beton, Großflächig, Zerfallen, Fläche: 2,20 m2, Rechts, Oberseite, flächiger Ausbruch der Betonschale d=3 bis 4cm; Übergang bei Kantenschutzprofil mit Stolpergefahr; fehlender alternativer Schutz vor Durchfeuchtung/ Sickerwasser; Maßnahme [2]

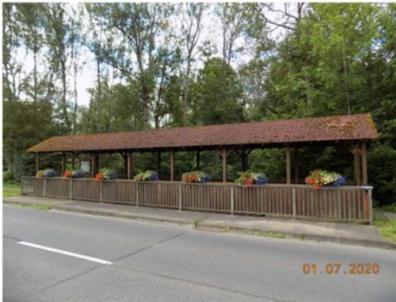
Bauwerksname **Fußgängerbrücke ü.d. Tambach**
 Teilbauwerksname **Geh- und Radwegbrücke ü.d. Teichablass in Tambach**
 Kreis **Landkreis Coburg**
 Ort **Weitramsdorf - OT Tambach**
 Bauwerksrichtung **von Neundorf nach Schorkendorf**
 Bauwerksart **Balkenbrücke / Mittelträger / Trapezplatte**
 Tragfähigkeit **Geh- und Radweg nach DIN 1072**
 Baujahr Überbau **1991** Baujahr Unterbau **1991** Traglastindex -

Zustandsnote: 2,8

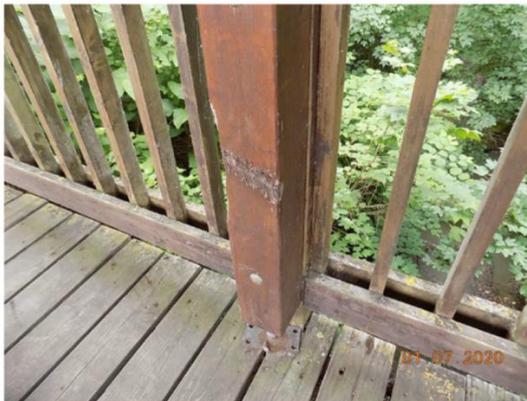
2020_H_STÜTZE DES DACHES_ANPRALLSCHADEN

[9] Balken, Holz, Eine Stelle, Anprallschaden, Mitte längs am Bauwerk,

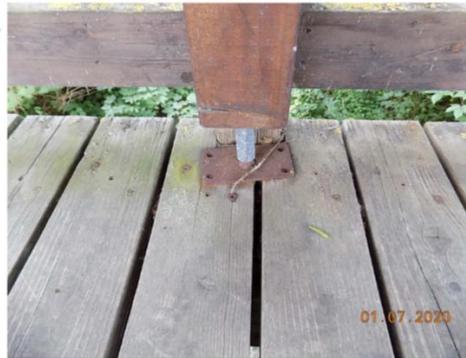
2020_H_DACH_VERANKERUNG_ANGEROSTET

[10] ... Sonstige Verbindung, Alle, Angerostet, Verankerung der Stützen des Daches angerostet., Maßnahme {1}

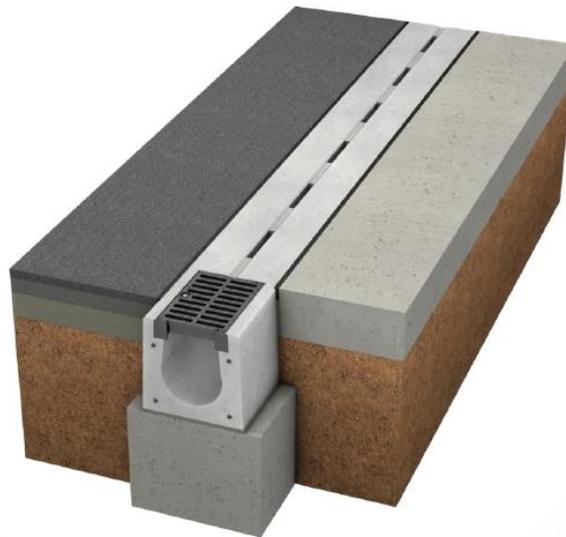
Betonschlitzrinne

GR Dorscht fragt nach, wie hoch der Reinigungsaufwand für die geplante Schlitzrinne ist. Herr Ziener führt aus, dass die Einläufe zweimal im Jahr gereinigt werden müssen. Die Rinne selbst ist mit einem Schlauch, der in die Rinne eingeführt wird, zu reinigen. Die Reinigungsarbeiten können vom Bauhof erledigt werden.

GR Kupfer fragt nach, ob die Schlitzrinnen überfahrbar sind und die effektive Fahrbahnbreite damit verbreitern. Herr Ziener antwortet, dass eine Überfahrbarkeit der Rinnen gegeben ist. Zählt man die Breite der beiden Rinnen mit zur Fahrbahn, ergibt sich eine Fahrbahnbreite von 5,20 Metern. Die Straße könnte dann noch um weitere 60 cm verbreitert werden. Hierzu müsste man allerdings Anpassungsarbeiten im Bereich des ASB machen. Dies war in den Vorgaben, die der Gemeinderat in seiner letzten Sitzung beschlossen hat, nicht enthalten. Aus diesem Grund wurde diese Option in der Planung auch nicht berücksichtigt.
